# 深圳市第二儿童医院项目 水土保持设施验收报告

建设单位：深圳市建筑工务署工程管理中心

编制单位：深圳市如茵生态环境建设有限公司

二〇二四年八月

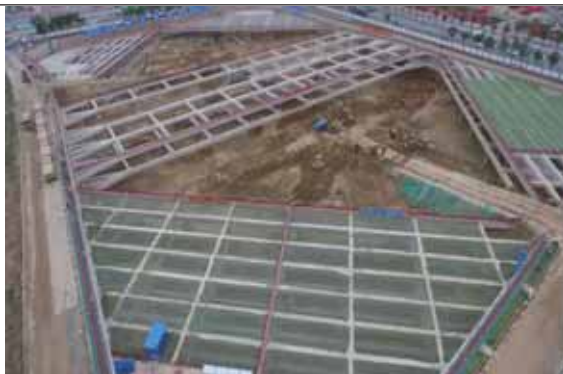
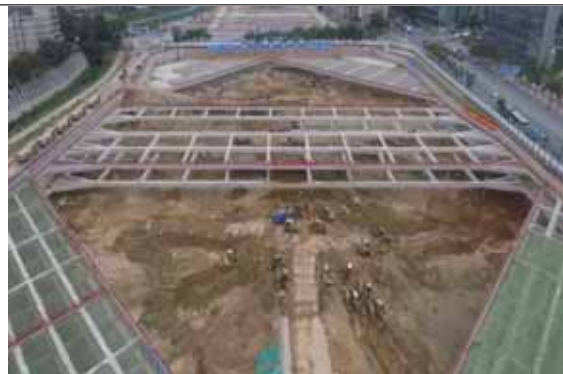
基坑施工现场鸟瞰照片

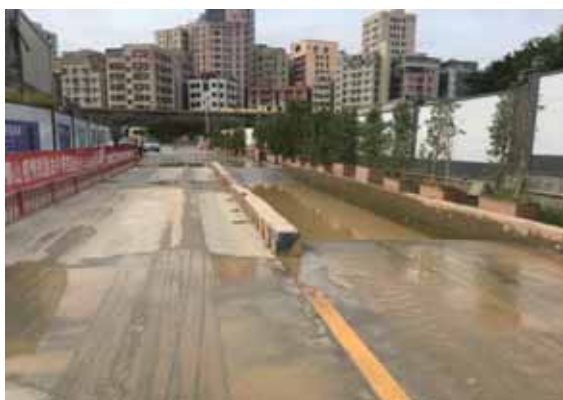
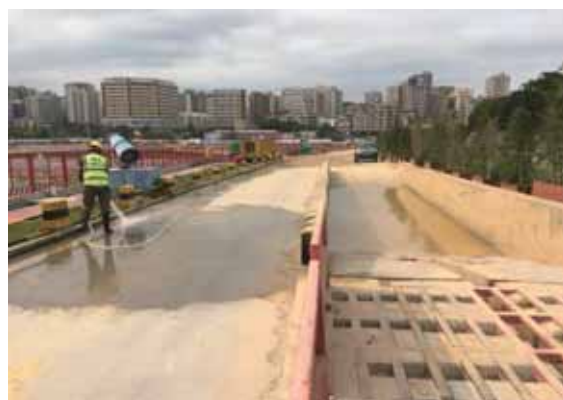
东南侧施工次出入口洗车池

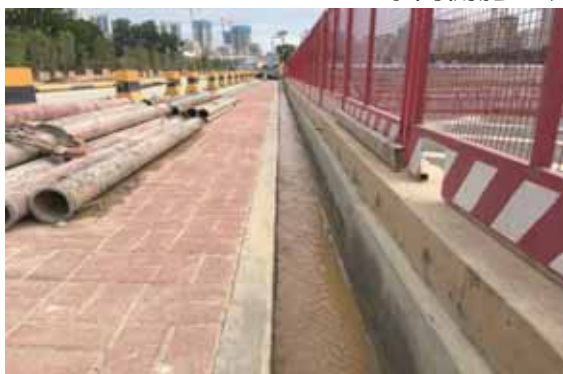
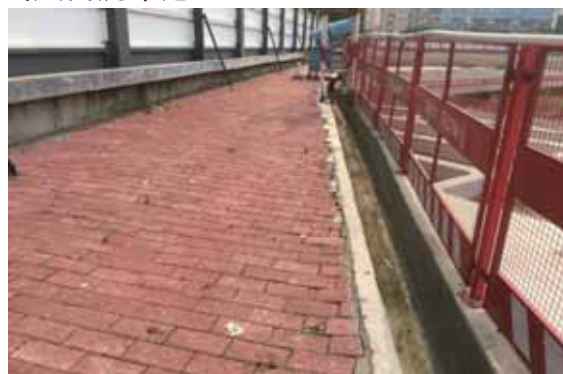
基坑顶南侧排水沟

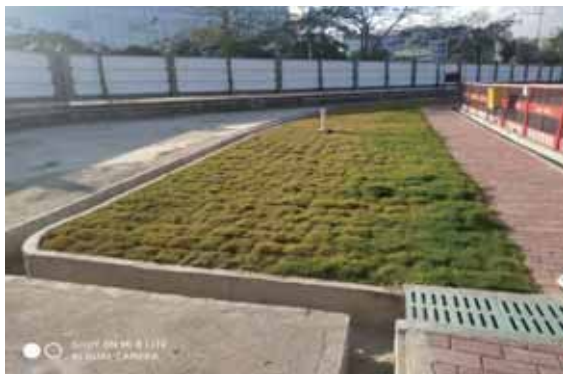
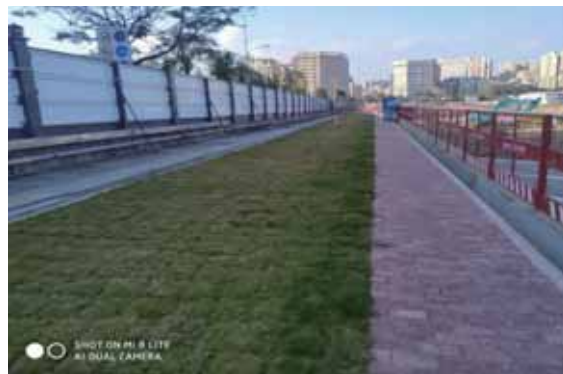
基坑顶西侧排水沟及临时绿化

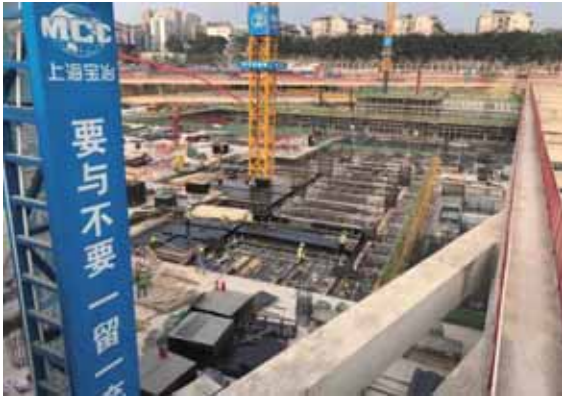
北侧基坑施工现状

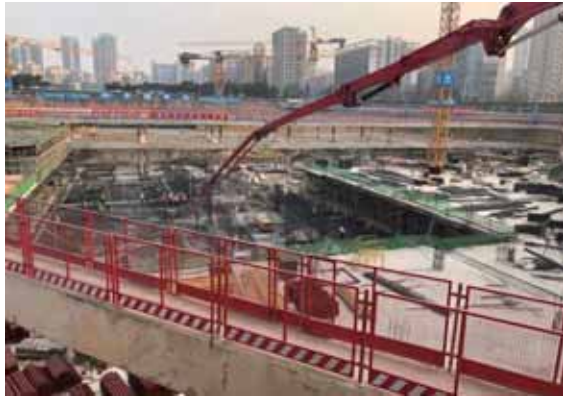
北侧基坑施工现状

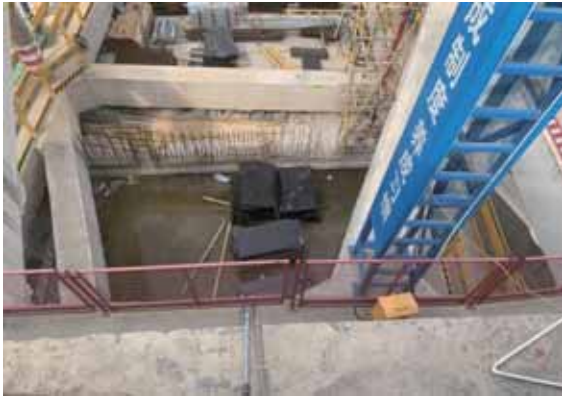
基坑蓄水抽排设施

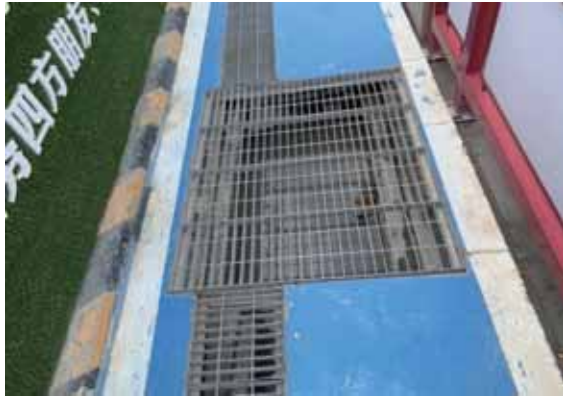
项目内沉砂池

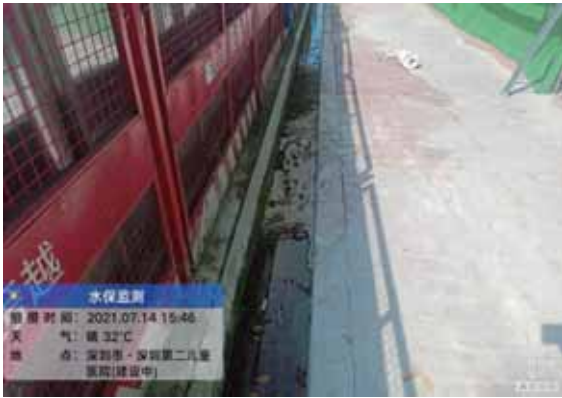
基坑顶南侧排水沟

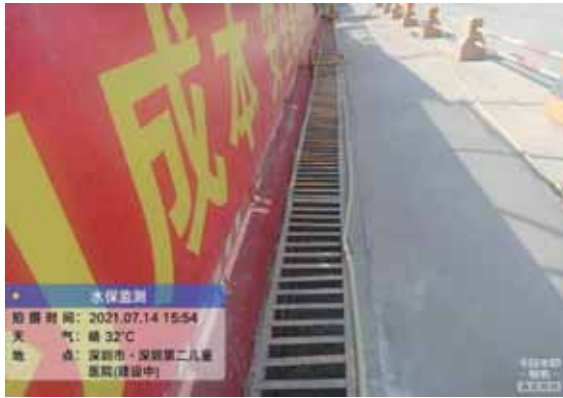
基坑顶北侧排水沟

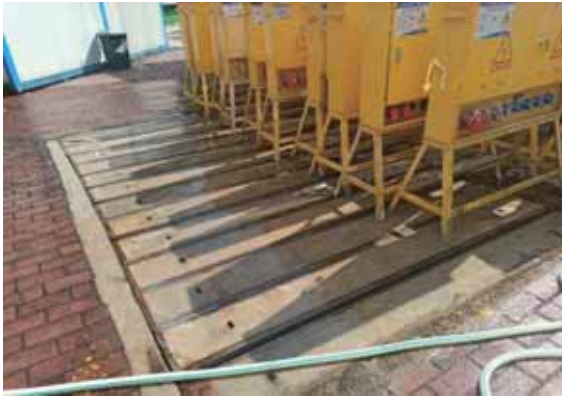
三级沉砂池

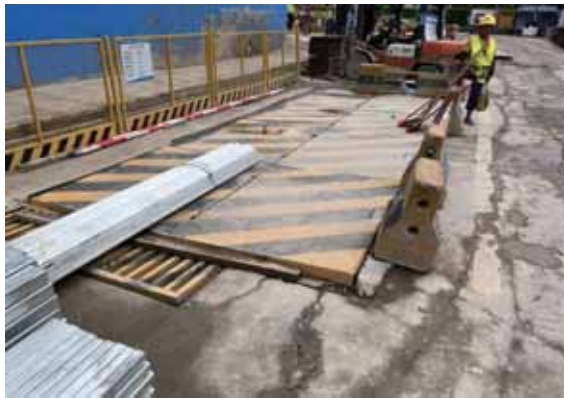
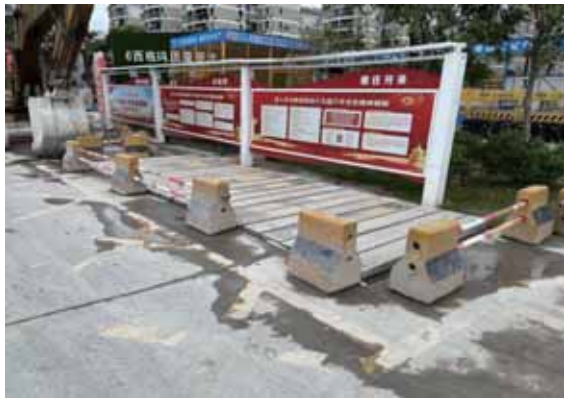
三级沉砂池

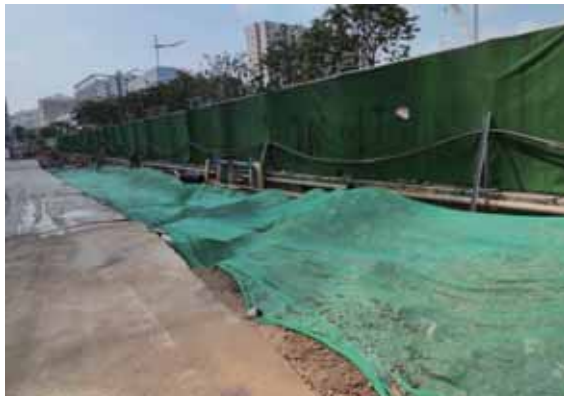
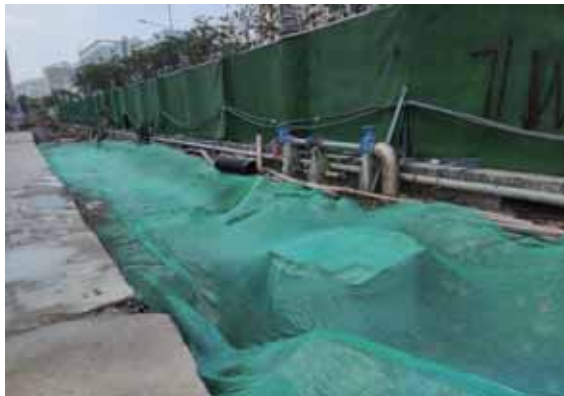
临时堆土覆盖现状

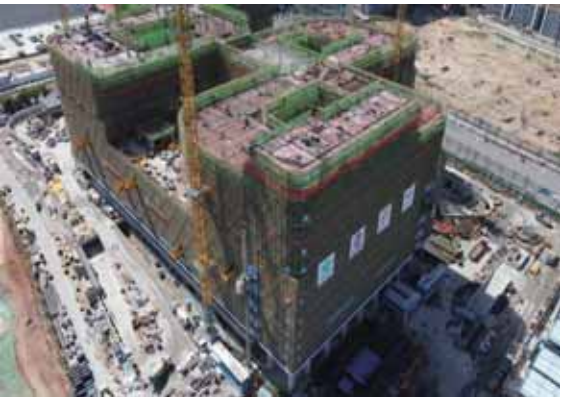
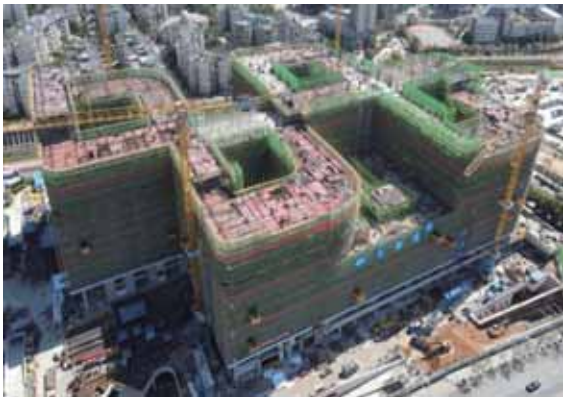
主体建筑施工现状

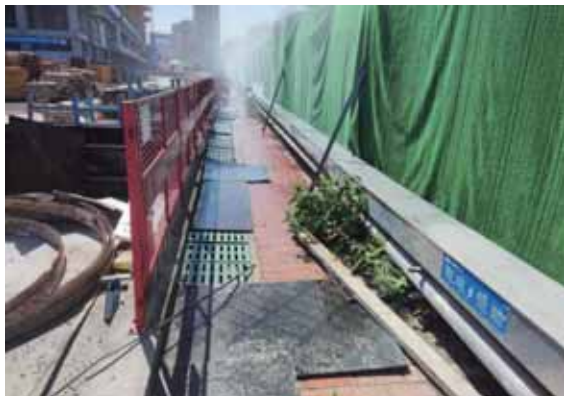
排水沟

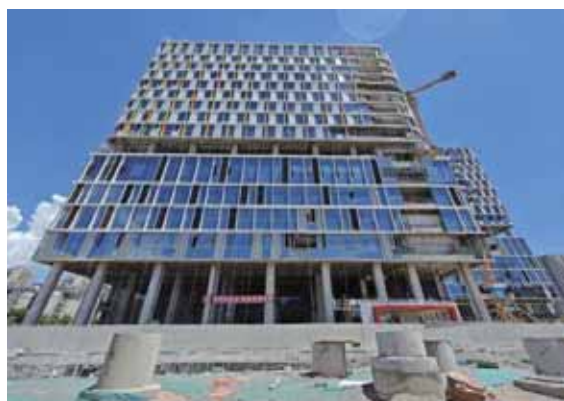
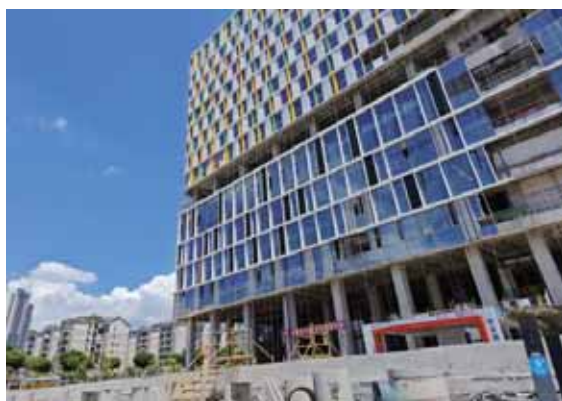
主体工程建设

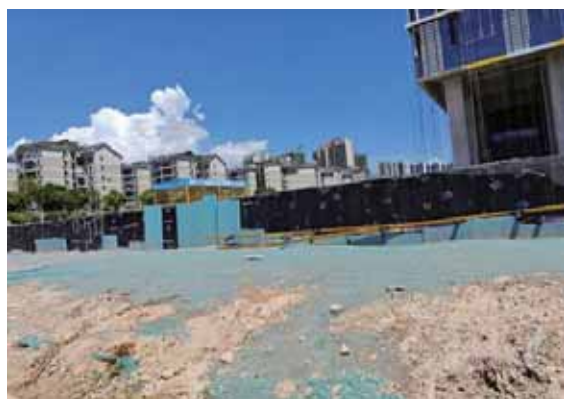
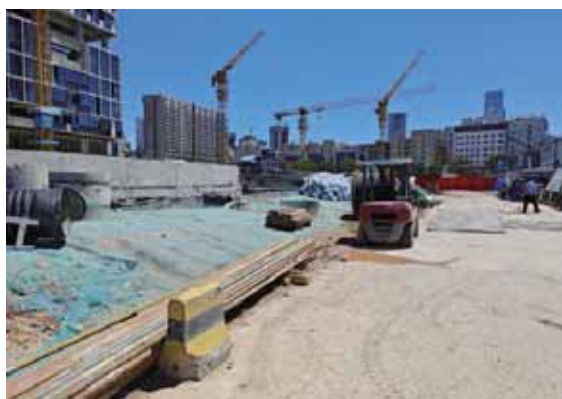
项目施工现状（临时覆盖）

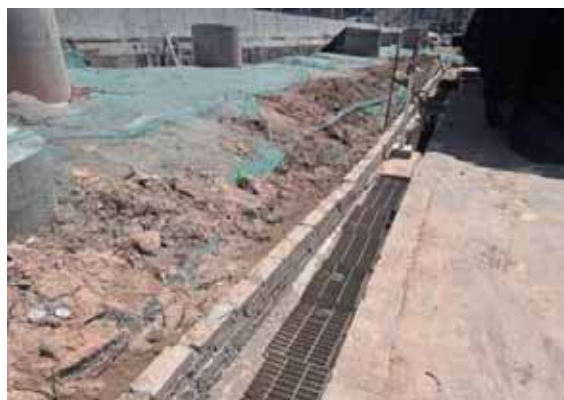
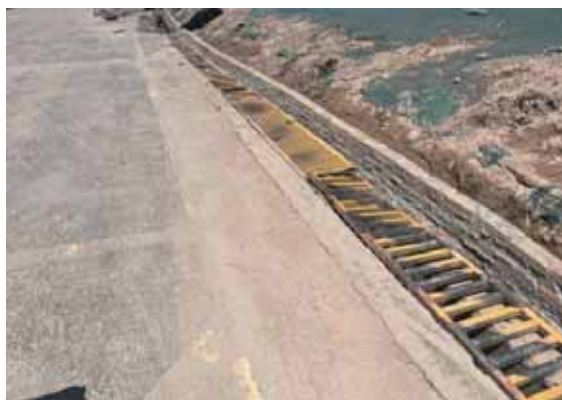
项目内现状排水沟

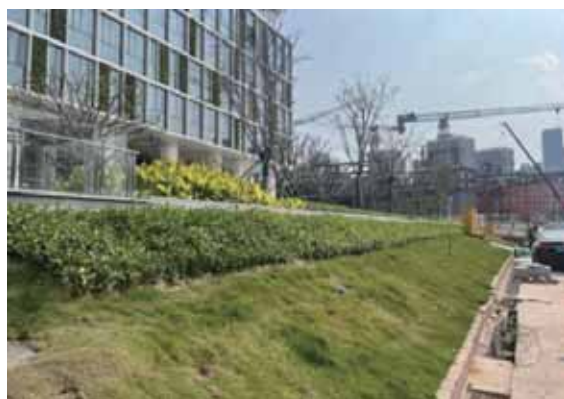
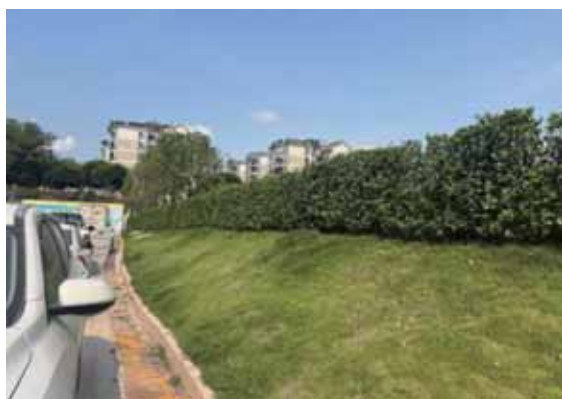
项目内现状绿化

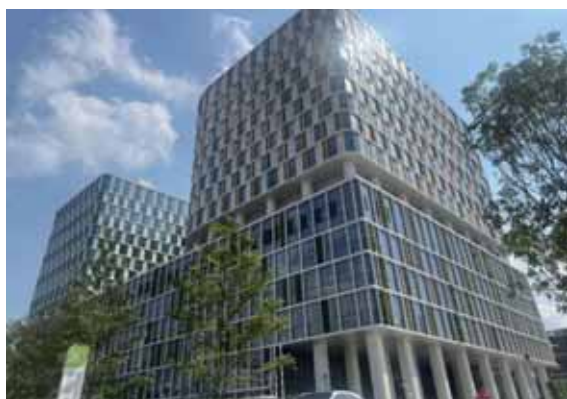
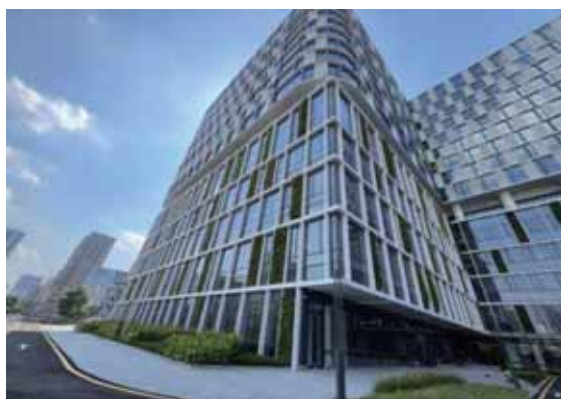
屋顶绿化

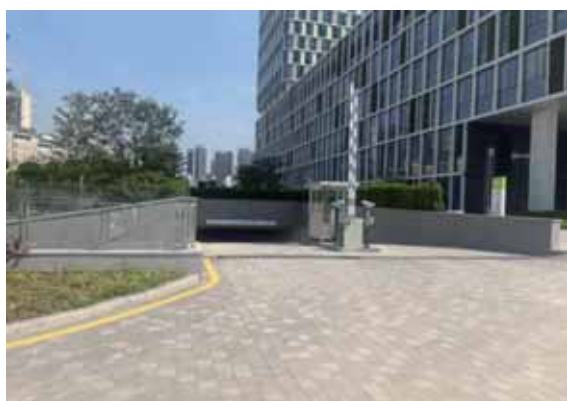
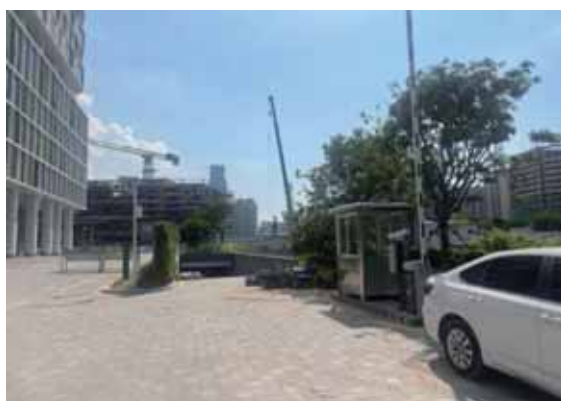
车辆出入口现状

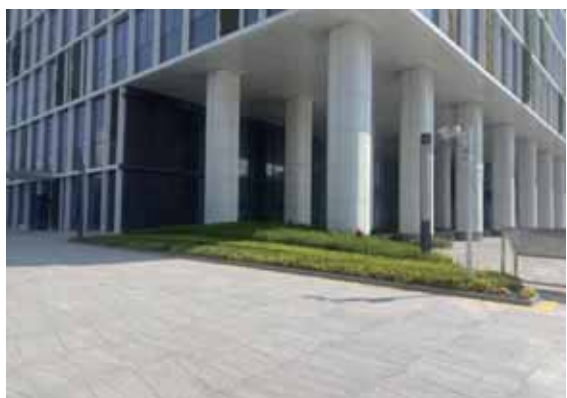
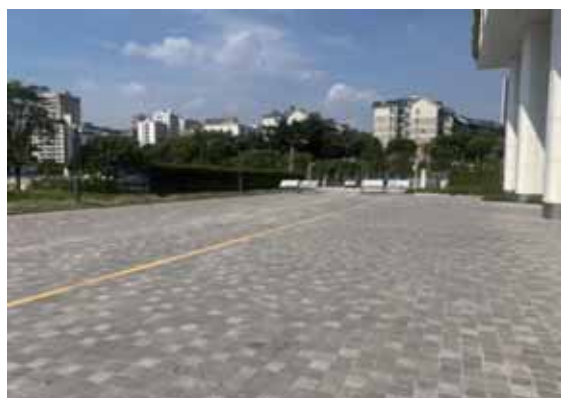
透水铺装现状

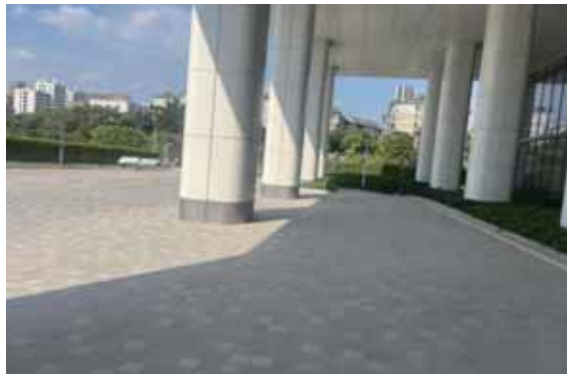
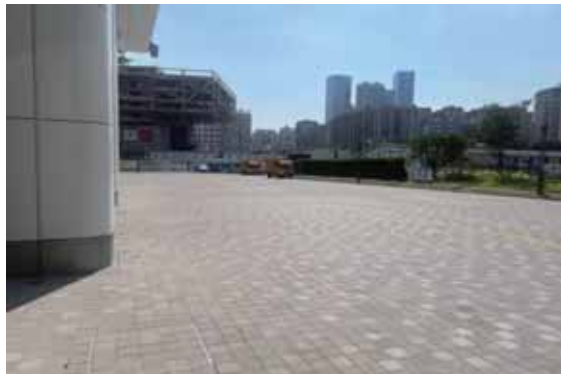
透水铺装现状
