# 深圳大学食堂拆建工程 水土保持设施验收报告

建设单位：深圳大学

验收单位：深圳市如茵生态环境建设有限公司

二〇二三年二月

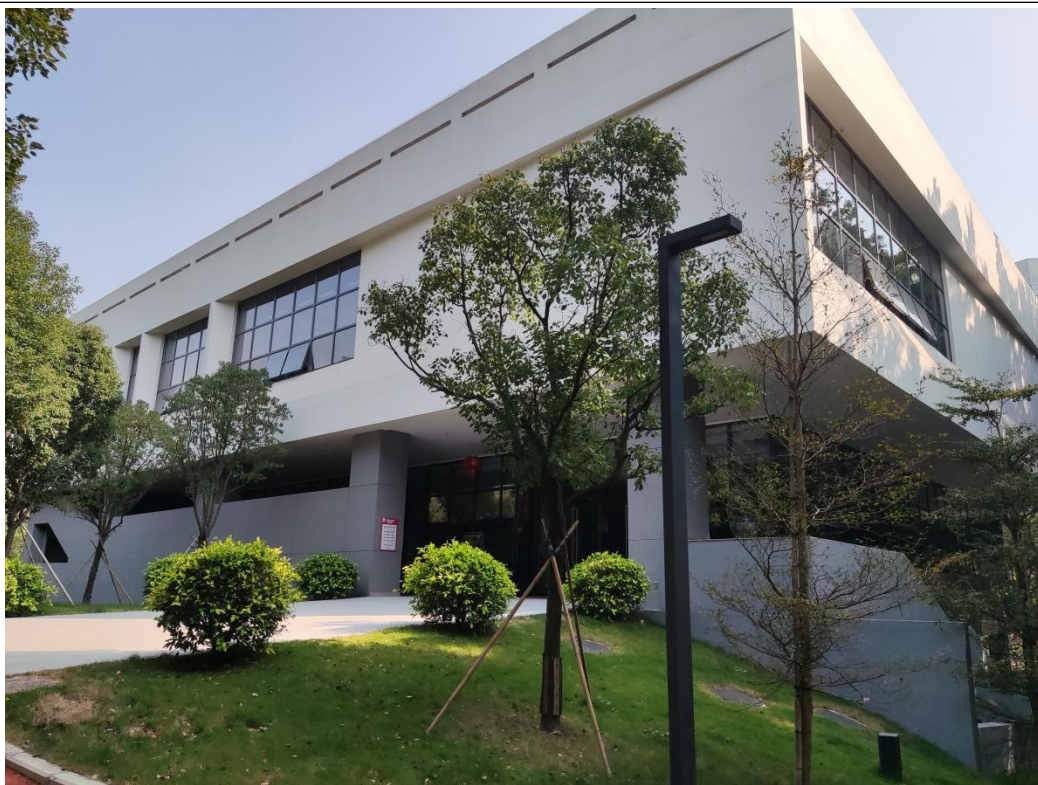
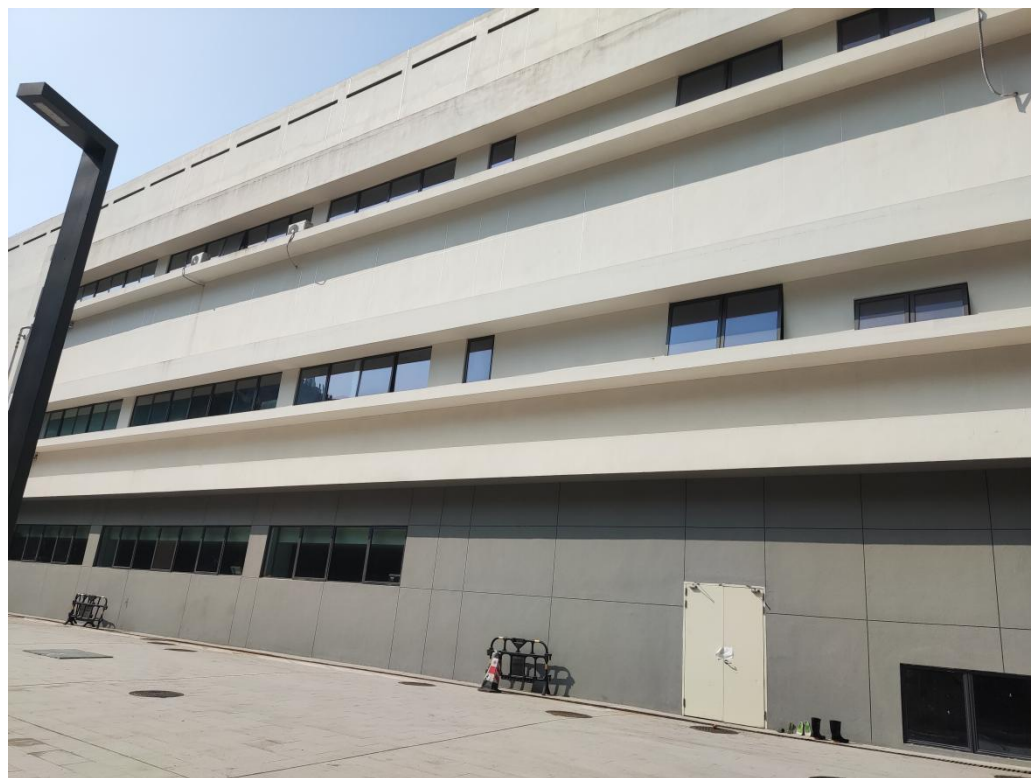
项目主体建筑照片

截止到 2023 年 2 月，经过一段时间的试运行，已实施的各项水土保持措施运行稳定，排水沟、排水管内无淤积，排水系统顺畅，已实施的植物措施总体生长状况良好，取得了较好的水土保持防护效果。

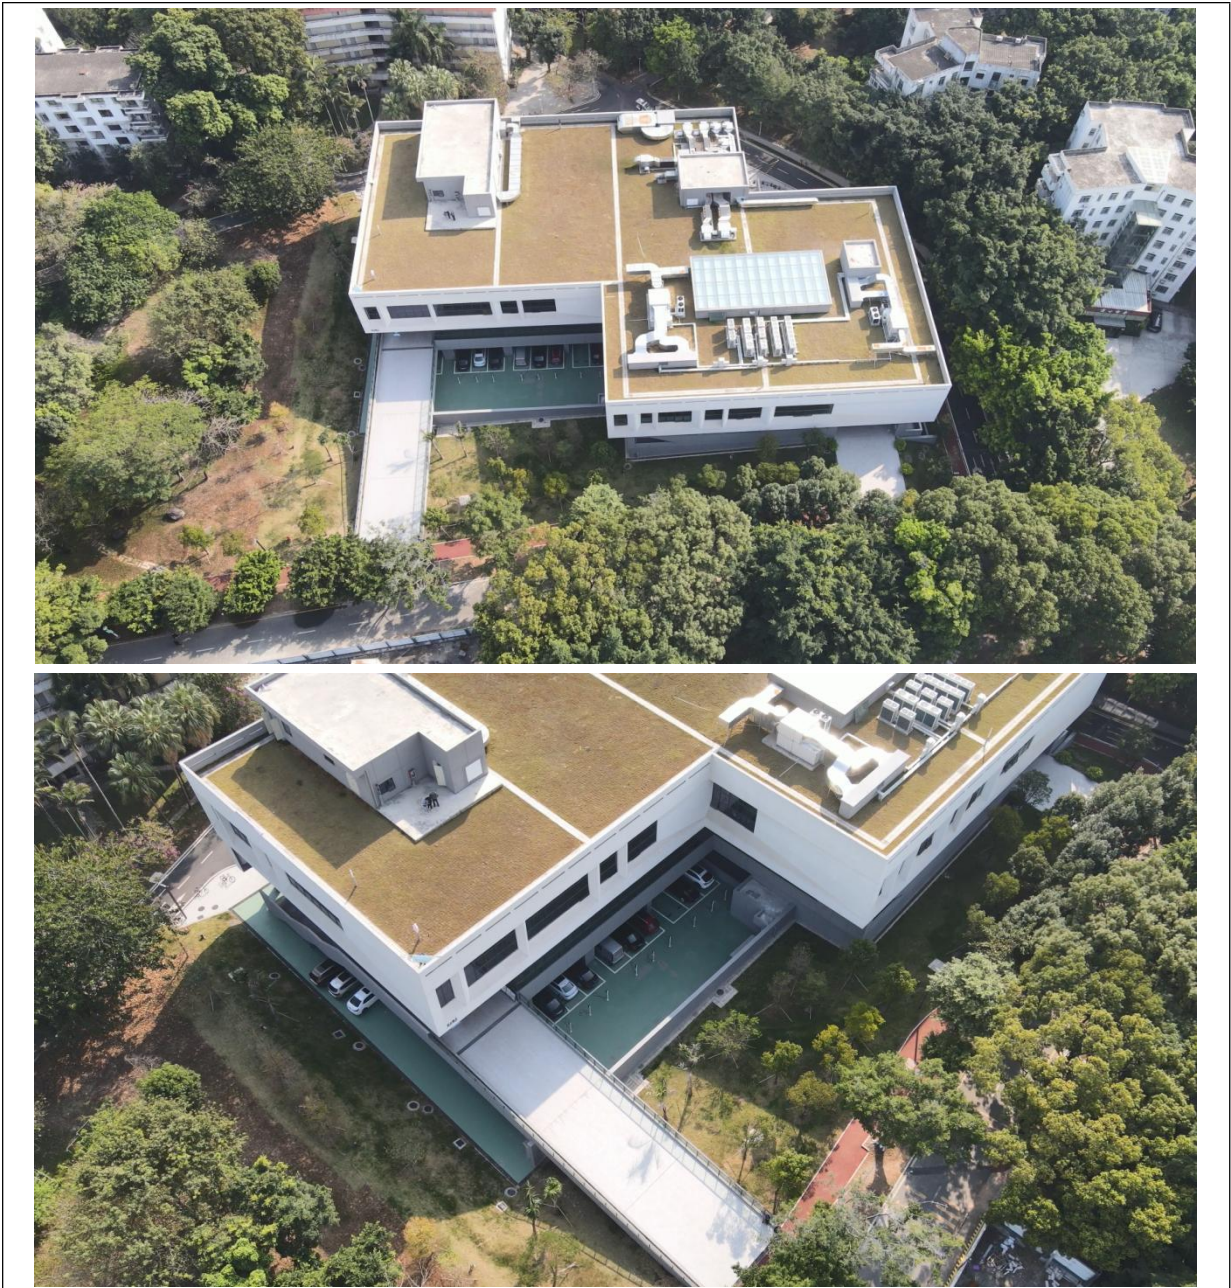
现场无人机照片

深圳大学食堂拆建工程在施工过程中已经采取了大量的水土保持措施，水土保持设施工程质量良好，各项措施现已发挥效益，总体上该工程施工单位对水土保持工作比较重视，基本按照批复的水土保持方案的要求施工，项目区内地表由排水系统、道路、运动场及绿化植被覆盖，已无裸露地表，有效地防止和减少水土流失对工程区域生态环境造成的破坏，达到了预防和治理水土流失的效果总体上，项目水土保持工作落实较好，项目区防治指标均达到方案目标值。

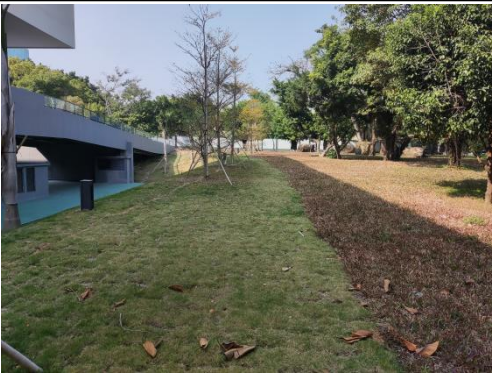
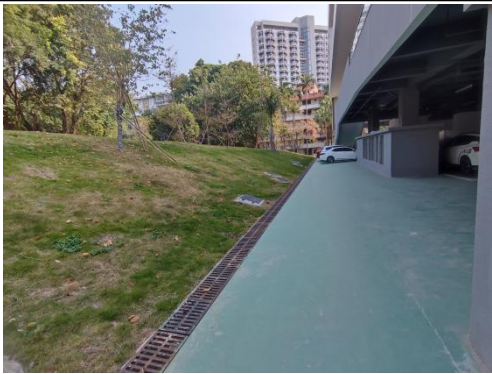
| 东侧绿化 1 | 东侧绿化 2 |

验收组通过对室外景观、屋顶植物措施进行抽查，评定了本次水土保持植物措施的评估结果。抽查结果显示，林草措施的布置采取灌草相结合的方式，树种和草种的选择和配置比较合理，符合设计要求，已实施的植物措施总体生长状况良好。验收组认为：该项目水土保持植物措施工程质量总体合格，合格率为 100%。

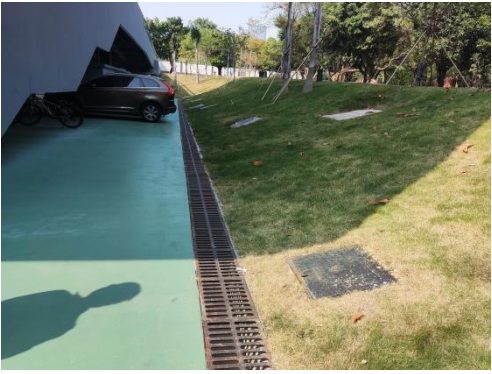
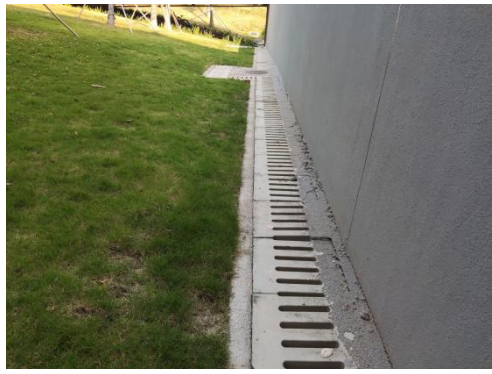
| 室外排水沟 1 | 室外排水沟 2 |

本次现场抽查对象是现场截排水设施，主要检查其工程外观质量、轮廓尺寸及缺陷等。检查结果表明，室外排水沟等外观平整，质量基本达到水土保持要求，工程质量总体合格。

经过现场抽查分析认为：各分区排水措施外观规则、平整，质量较好。

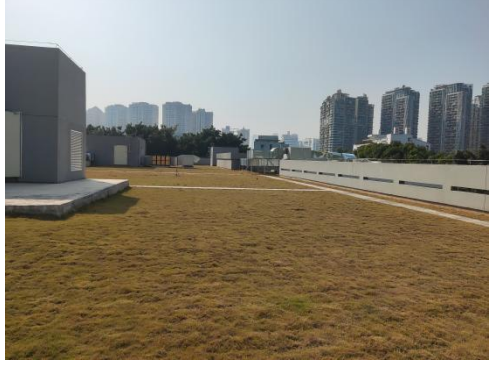
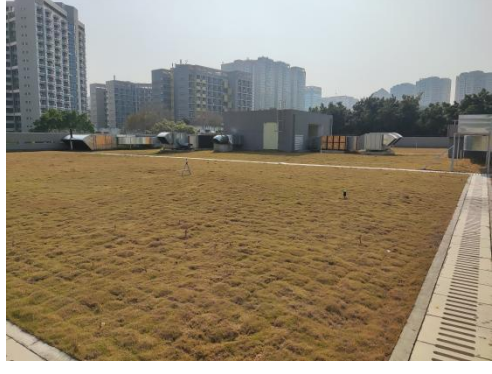
| 屋顶绿化 1 | 屋顶绿化 2 |

| 序号 | 抽查地点 | 抽查项目 | 抽查结果 | 质量评定 | 合格率 |
|---|---|---|---|---|---|
| 2 | 屋顶绿化 | 覆土厚度、苗木质量、成活率 | 覆土厚度 20cm，苗木质量合格，成活率 99%。 | 优良 | 100% |
